## 精度不良の原因を特定

アルミ部品の切削加工工程において、精度不良が課題でした。同工程は複数台の設備があり、同じ加工を行っていますが、精度不良が発生するのは特定の機台で、設備に問題がある事が事前に想定されていました。

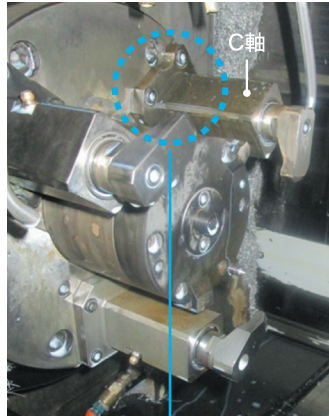
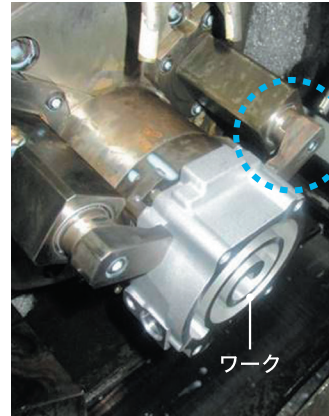
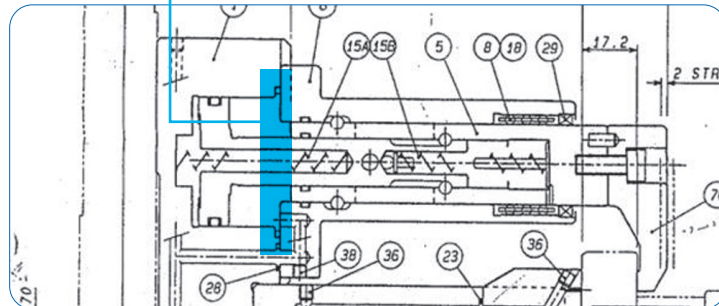
Oリングが破損

他機台と差異のあった「機台2」のC軸付近を分解調査しました。その結果、内部部品（Oリング）に破損が確認されました。ワークのクランプ力が低下し、ワークの固定が十分でなく、精度不良が発生していました。

通常点検では発見できない箇所の不具合を検出する事が出来ました。異常が発生している部位を特定し、集中して調査を行う事で、原因究明、対策までのリードタイムを短縮する事が出来ました。対策の結果、他機台と同等の精度を確保し、同原因による精度不良のゼロ化を達成しました。
