# ベアリング異常をFFT\*で早期発見

## 抱えている課題

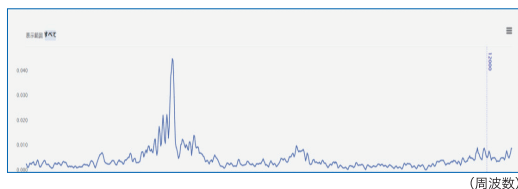
### 正常なベアリング

異音が発生しているベアリングの波形には、正常なベアリングの波形には見られない形状が確認されました。

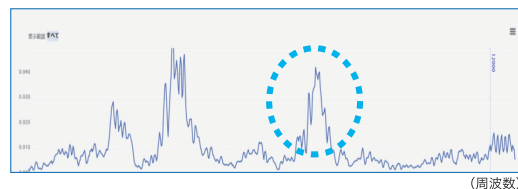
### 異音のするベアリング(聴診器で異音を確認)

正常時には検出されない  
波形を確認

# 異音のするベアリングを交換

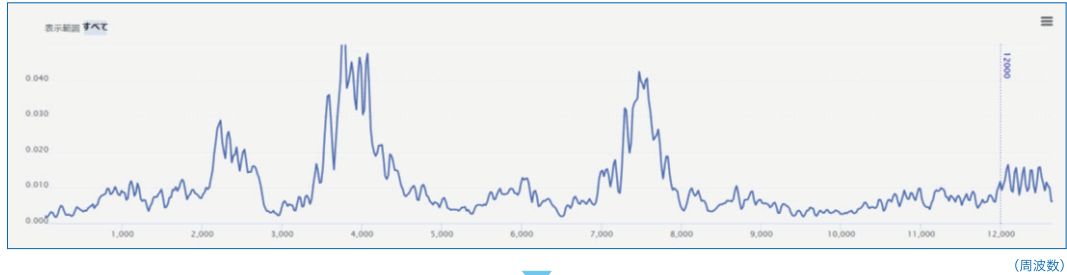
#### ベアリング交換前

異音が発生したベアリングを交換したため、交換前後の波形を比較しました。交換後は交換前に確認された山型の波形が消えており、他部の正常なベアリングと類似した波形となりました。
