ベアリングの劣化を「みえる化」

モーターベアリングの潤滑不足による異常状態は度々発生する。その度に部品交換による生産停止、モーター全体の交換部品のコストがかかってしまうことが課題となっている。

モーターベアリングの潤滑不足による異常状態を再現するため、意図的に潤滑剤を抜き取ったベアリングを準備。モーションセンサ、温度センサ、FFT解析ができる3軸加速度センサを取り付けて、ベアリングが異常な状態で運転している際に発生する「振動」と「温度」を監視します。

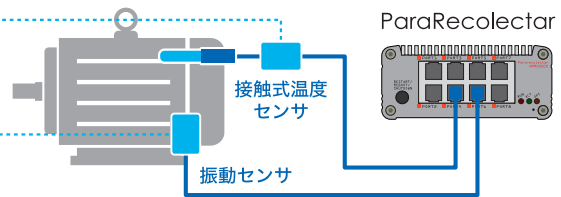
ベアリング × 振動 温度

テスト(1)

まずは正常な状態のベアリングで運転。
経過時間2時間、4時間、6時間で振動、温度の推移を確認しました。

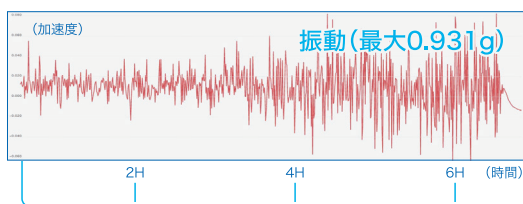
運転後のベアリング

F側のベアリングが原因でモーターがロック。保持器が大きく破損。内部のボールの1つが摩耗し表面に凹凸が発生。モーターハウジング内には摩耗粉が堆積。

次に潤滑剤を抜き取ったベアリングを使用。
モーターがロックするまで運転して、振動、温度の推移、ベアリングの状況を確認しました。
